Risiko/problemstilling:

Skadesforebyggelse:

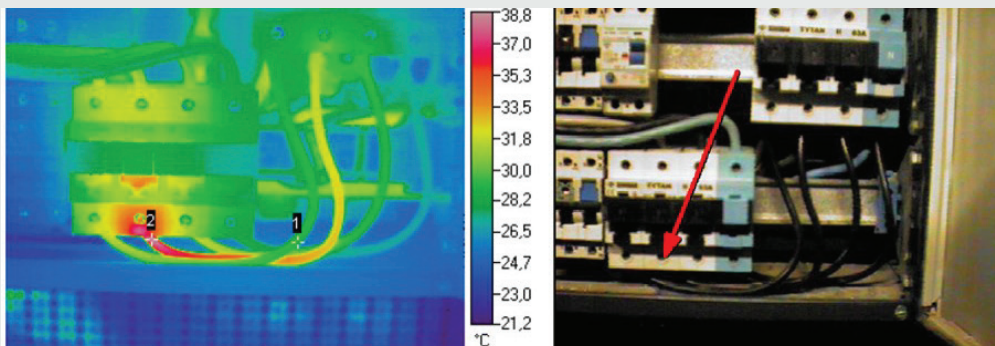
Eksempel fra termografering med løs forbindelse

Ved at scanne el-tavlerne med et varmefølsomt kamera, kan ovennævnte "hot spots" nemt identificeres og derefter udbedres inden der evt. opstår en kortslutning med brand til følge.
