Risiko/problemstilling:

Skadesforebyggelse:

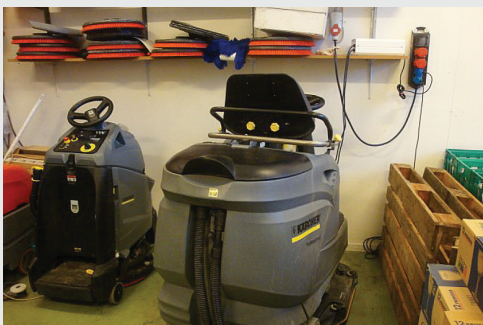
Forkert indretning. Brændbart oplag.

- Ladestationer og enhed skal være friholdt for brændbart oplag i 2 meters radius
- Friarealer skal være markeret med tydelige markeringsstriber
- Ladekabler skal anbringes, så de ikke udsættes for mekanisk overlast og kabler bør afkortes til nødvendig længde
- Enhederne skal være udstyret med specialstik, således at de kun kan oplades i det område som er indrettet til formålet
- Der skal være en 6 kg. kulsyreslukker til rådighed i umiddelbar nærhed af ladestationen
- Området skal være velventileret

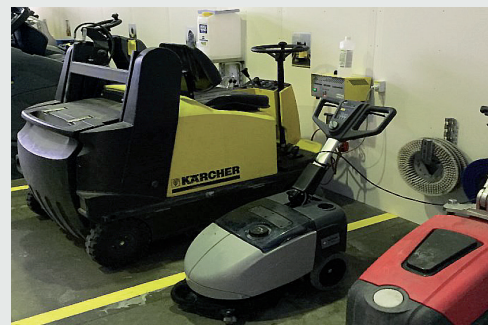
Korrekt indretning
