Risiko/problemstilling:

Skadesforebyggelse:

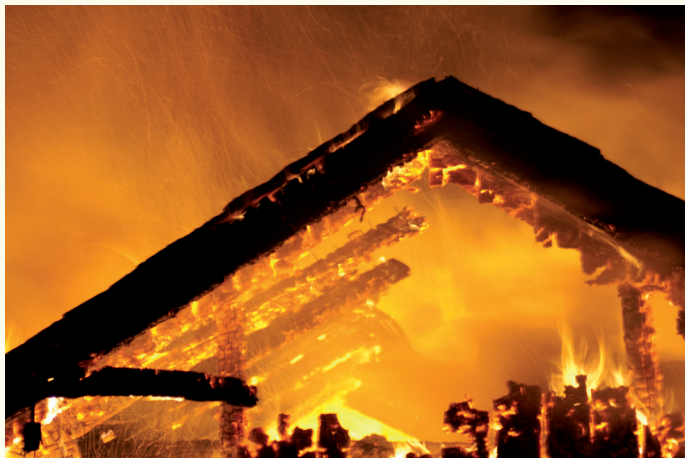
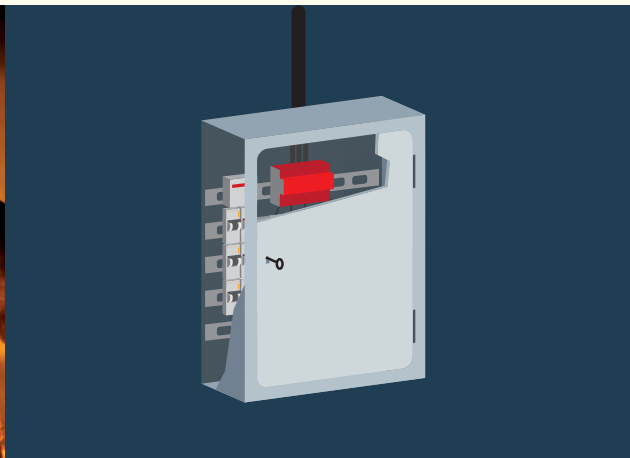
Eksempel fra termografering med løs forbindelse

Ved at scanne el-tavlerne med et varmefølsomt kamera, kan ovennævnte "hot spots" nemt identificeres og derefter udbedres inden der evt. opstår en kortslutning med brand til følge.
